HŽ INFRASTRUKTURA

ZAŠTITA OD ODRONA NA ŽELJEZNICAMA

NADZORNO SREDIŠTE RIJEKA

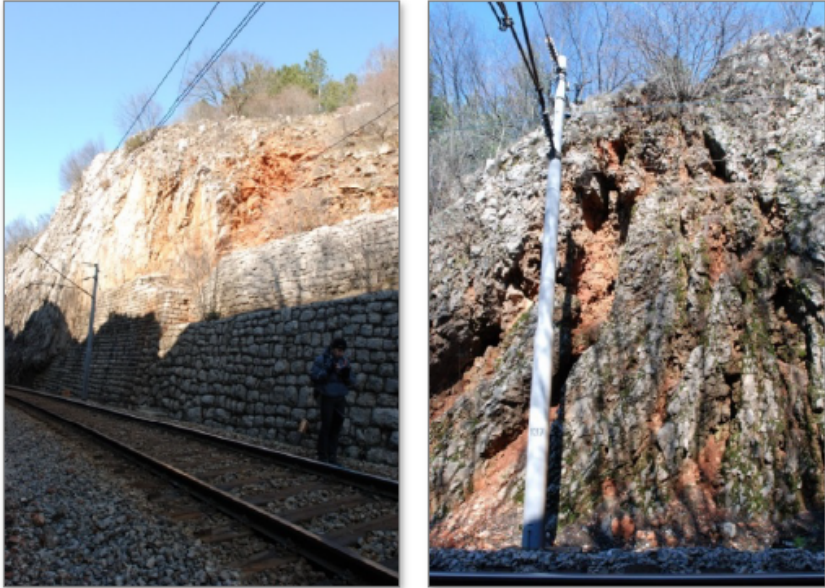
Broj usjeka-Strana usjeka	61-D
Stacionaža	622+100 – 622+340
Opis	Razlomljena stijenska masa. Značajno osipavanje vezano uz učestale rasjedne zone, širine 5-20m, (blokovi + glina). Zone značajno okršene. Rasjedi poprečni, mogući i subparalelni (zona). Vidljivi tragovi odrona. Visok usjek. Na dijelu razveden reljef.
Postojeće mjere sanacije	Kameni potporni zid (nekoliko, visoki, u dijelu u dvije etaže, u dijelu mogući odroni blokova), torkret s drenažom (na početku usjeka).

Najkritičniji proces	Osipavanje uz rasjedne zone.
Broj bodova	467

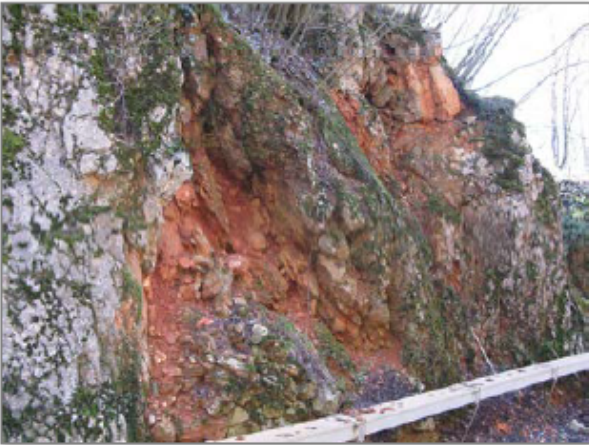
LIJEVA STRANA USJEKA 61_L

Broj usjeka-Strana usjeka	61-L
Stacionaža	622+100 – 622+340
Opis	Razlomljena stijenska masa. Značajno osipavanje vezano uz nekoliko okršanih poprečnih rasjednih zona (blokovi + glina). Vjerojatno i subparalelni rasjed (zona). Vidljivi tragovi odrona. Visok usjek. Dio usjeka obrastao grmljem. Postoje limene kanalice.
Postojeće mjere sanacije	Kameni suhozid (niski, ispod rasjednih zona, dio značajno oštećen).

Najkritičniji proces	Osipavanje uz rasjedne zone.
Broj bodova	404
